Leuchtturmprojekt EroL – Erosionsereignisse durch Starkregen im Markgräfler Land

Bericht zur Risikoanalyse (Phase 2)

Stand: 23. Jun. 2021

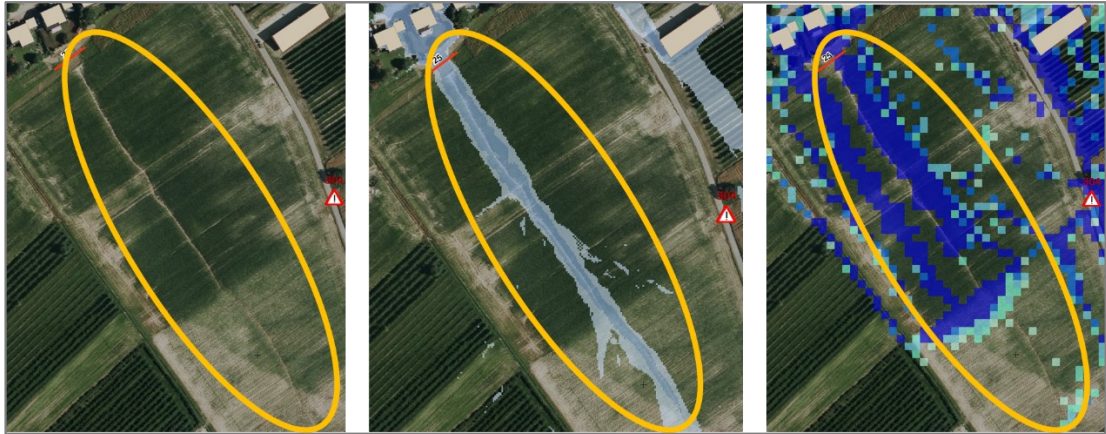
Abb. 2: Erosionsschäden lassen sich nicht nur kurz nach einem Ereignis beobachten, sondern zeigen sich auch gut in Luftbildern (hier: Reinacherweg in Efringen-Kirchen).

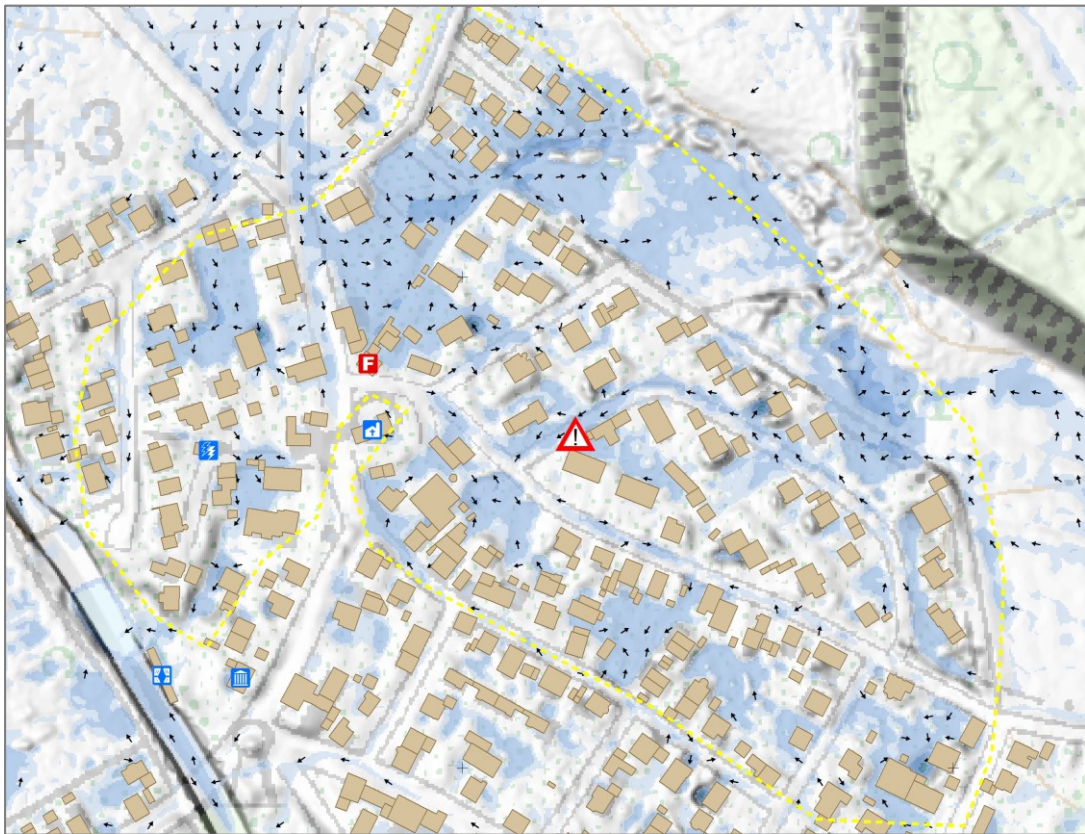
Abb. 4: Beispiel für einen Risikoschwerpunkt in Weil am Rhein. Der Siedlungsbereich wird bei den drei Starkregenszenarien überflutet
